# Sismicidad y seguridad estructural en las construcciones: lecciones aprendidas en México

**Pérez-Gavilán JJ, Aguirre J, Ramírez L.**  
**Sismicidad y seguridad estructural en las construcciones:**  
**lecciones aprendidas en México.**  
*Salud Publica Mex 2018;60(supl 1):S41-S51.*  
<https://doi.org/10.21149/9300>

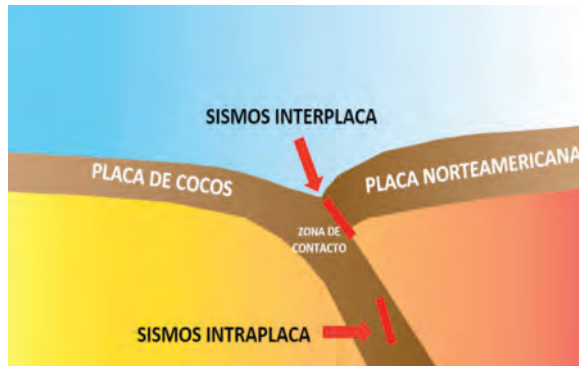
**FIGURA 3. ESQUEMA DE LOS SISMOS DE SUBDUCCIÓN DE INTERPLACA Y LOS SISMOS INTRAPLACA**

Existe otro tipo de sismos conocidos como intraplaca, y los produce un mecanismo que, si bien está ligado a la subducción, presenta ciertas diferencias. Estos sismos ocurren a mayor profundidad y en un régimen de tensión que contrasta con el de compresión, que es el correspondiente para una zona de convergencia. En la figura 3 se ilustra que este tipo de sismos ocurren a una profundidad mayor que los de subducción y dentro de la placa subducida. En contraste, los sismos típicos de la zona de subducción, que se indican en la figura 3 con una línea roja en la zona de contacto entre las dos placas, son producidos por movimientos *interplaca*.

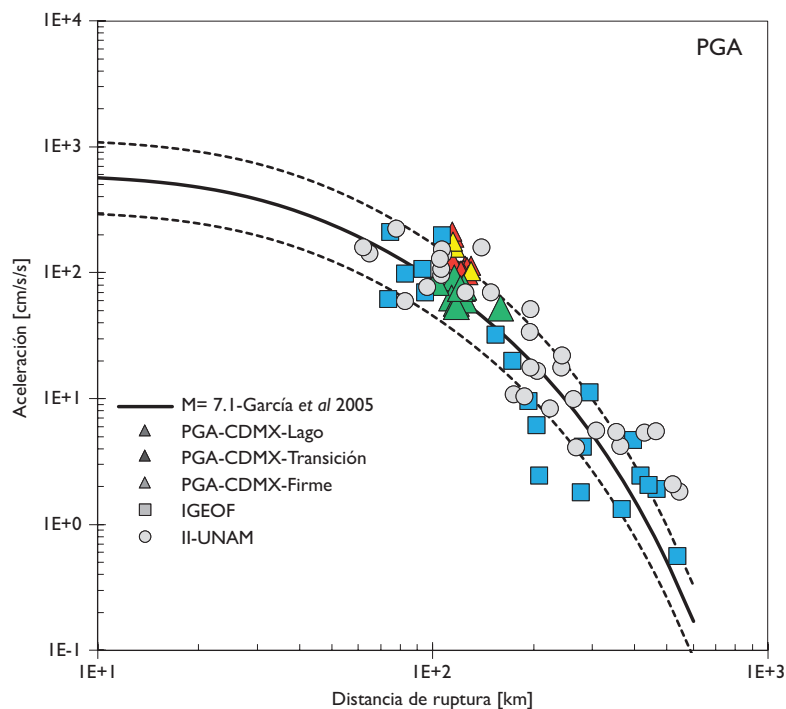
**FIGURA 5. RELACIÓN DE ATENUACIÓN DE GARCÍA Y COLABORADORES<sup>3</sup> PARA SISMOS NORMALES Y DATOS OBSERVADOS DE LA ACELERACIÓN MÁXIMA DEL TERRENO (PGA)**

Las relaciones de atenuación ayudan a estimar los niveles de PGA que se espera observar para un sismo de magnitud dada a una distancia determinada. En la figura 5 se muestra la relación de atenuación correspondiente para este tipo de sismos<sup>2</sup> con una magnitud 7.1.

Los puntos indican las PGA observadas en las diferentes estaciones acelerográficas que lo registraron.

En la figura 5, las PGA de las estaciones situadas dentro de la cuenca de México están graficadas en rojo y anaranjado. Se puede observar que, a pesar de que los efectos de sitio tienden a amplificar el movimiento, esta relación de atenuación explica razonablemente los niveles de aceleración que se presentaron. Es la corta distancia desde la ruptura hasta la Ciudad de México lo que generó los grandes niveles de aceleración. Muestra de ello es que en una de las estaciones de la Ciudad de México se observó una aceleración máxima de  $264 \text{ cm/s}^2$  en la componente EW y al menos dos estaciones más rebasaron los  $200 \text{ cm/s}^2$  en la componente horizontal. Estas grandes aceleraciones provocaron daños importantes en la Ciudad de México. En la figura 6 se muestran los colapsos que provocó este sismo.

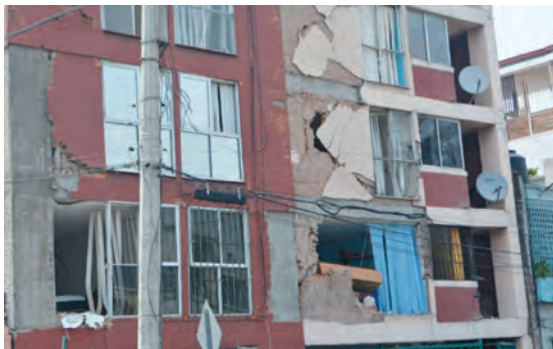
Muros no estructurales (Ing. Francisco García Jarque)

**FIGURA 8. ALGUNOS DAÑOS RECURRENTES. MÉXICO, SEPTIEMBRE DE 2017**

Uno de los problemas recurrentes, que se observaron después del sismo, fue el daño de muros divisorios o de fachada que no cumplen una función estructural.

Para evitar la falla, estos muros deben separarse debidamente de la estructura y evitar el volteo fuera del plano.

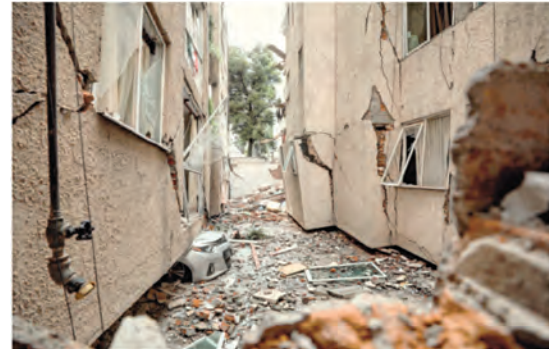
Colapso de estructura con planta baja débil (Jean Ingenieros)

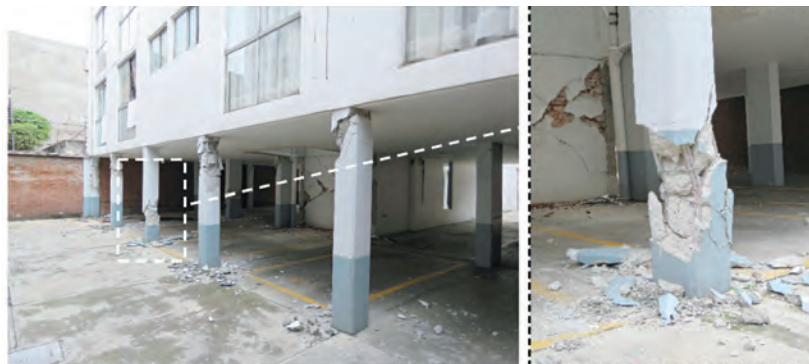
Planta baja débil. Columnas con escaso refuerzo transversal (Dr. Eduardo Miranda)

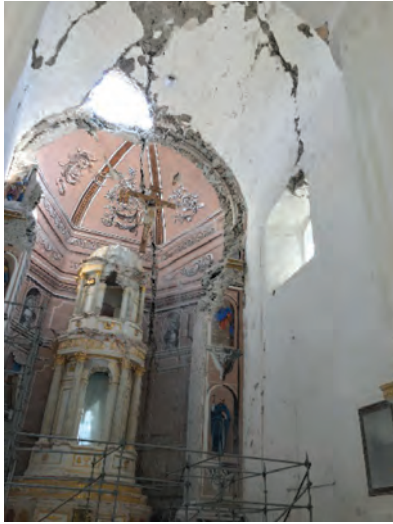
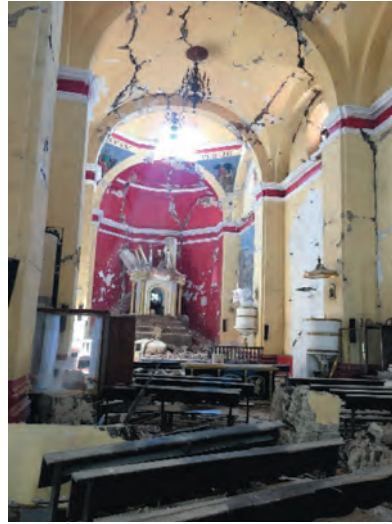
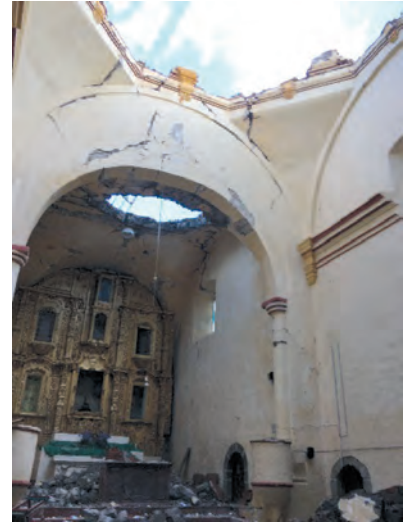
### FIGURA 9. DAÑOS AL PATRIMONIO HISTÓRICO DE MORELOS. SEPTIEMBRE DE 2017

El daño al patrimonio histórico fue muy extenso, sobre todo en la llamada ruta de los conventos en Morelos, debido a la cercanía del epicentro. Se muestran algunos ejemplos en la figura 9.
